# MUSTERBACH

## MANGEL NR. 1

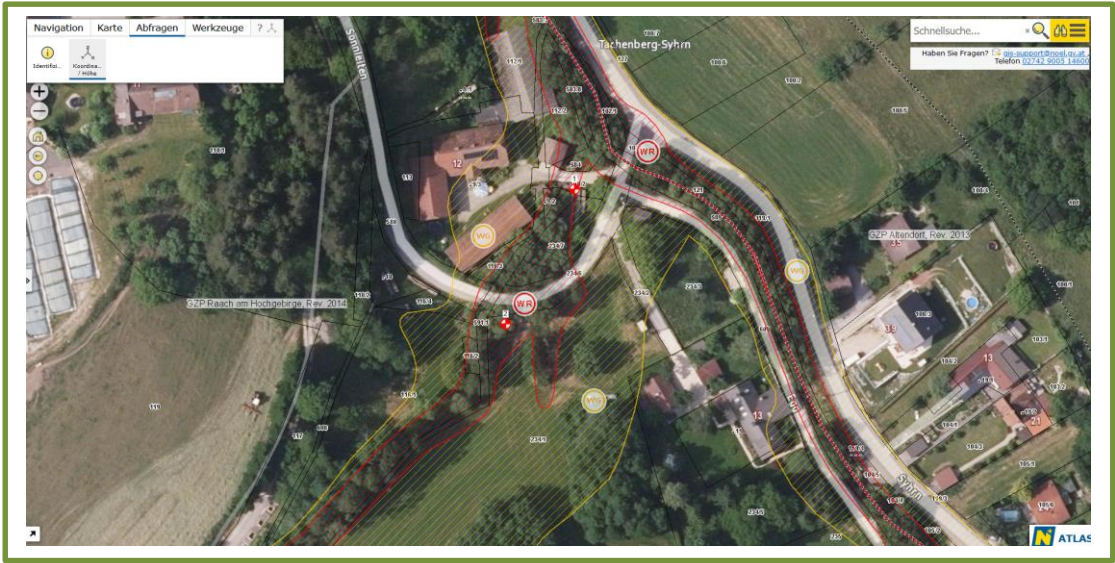
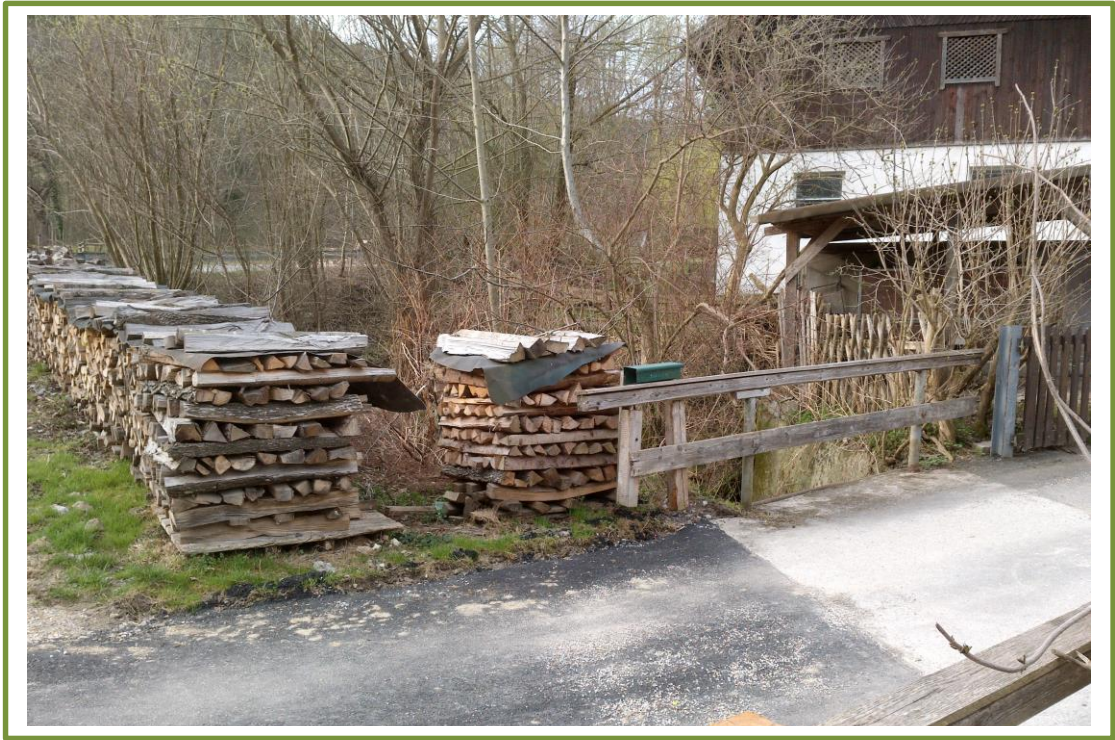
| Örtlichkeit:<br>Gundstücks<br>nummer | Übelstand | | | | | | Bauwerk Mangel | | | | | | Anmerkung<br>nähere Beschreibung |
|---|---|---|---|---|---|---|---|---|---|---|---|---|---|
| 590/2 | x | <input type="checkbox"/> | <input type="checkbox"/> | <input type="checkbox"/> | <input type="checkbox"/> | <input type="checkbox"/> | <input type="checkbox"/> | <input type="checkbox"/> | <input type="checkbox"/> | <input type="checkbox"/> | <input type="checkbox"/> | <input type="checkbox"/> | Brennholzablagerung im HQ30 |

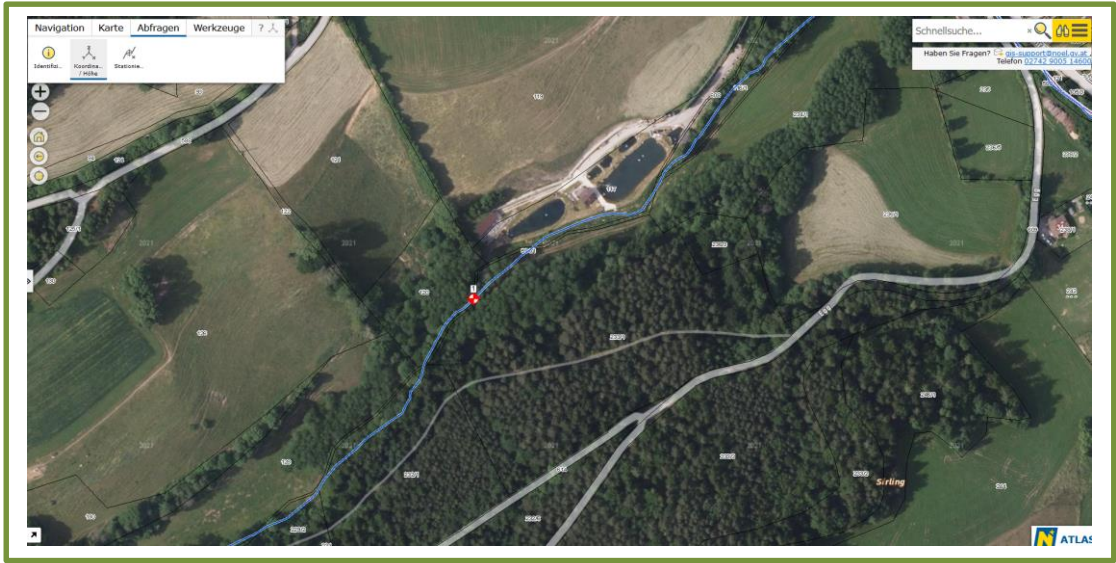
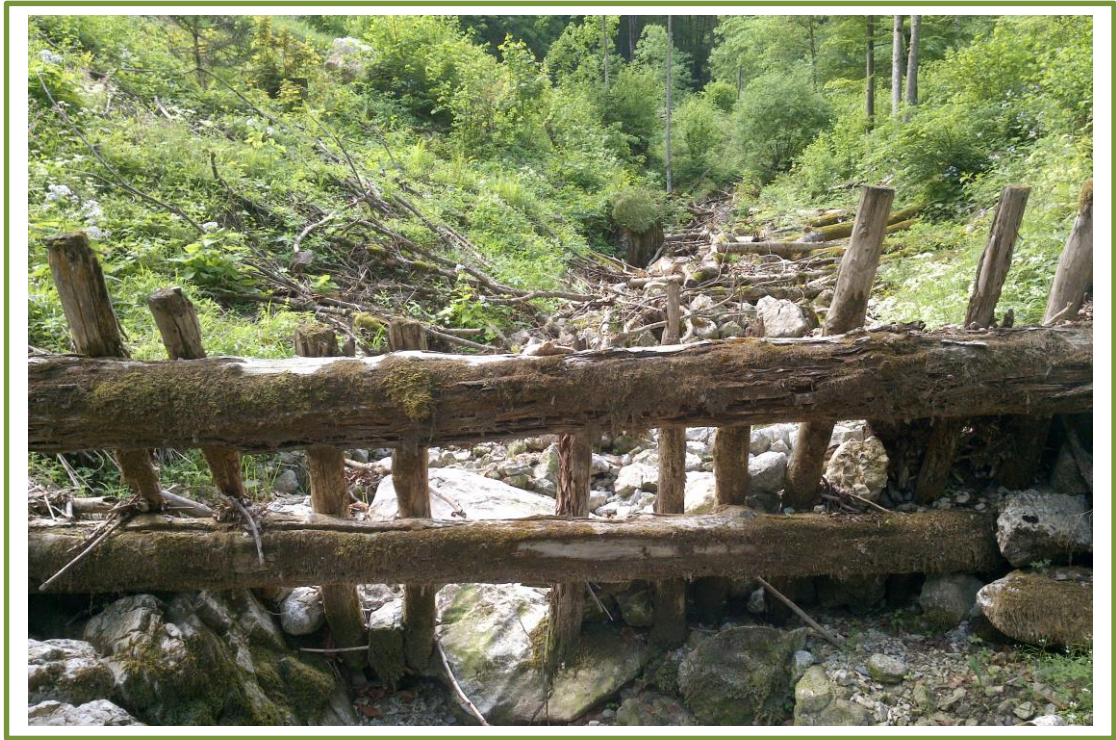
## MANGEL NR. 2

| Örtlichkeit:<br>Gundstücks<br>nummer | Übelstand | | | | | | Bauwerk Mangel | | | | | | Anmerkung<br>nähere Beschreibung |
|---|---|---|---|---|---|---|---|---|---|---|---|---|---|
| 233/1 | <input type="checkbox"/> | <input type="checkbox"/> | <input type="checkbox"/> | <input type="checkbox"/> | <input type="checkbox"/> | <input type="checkbox"/> | x | <input type="checkbox"/> | <input type="checkbox"/> | <input type="checkbox"/> | x | <input type="checkbox"/> | Teilweiser zerstörter,<br>morscher Wildholzrechen |

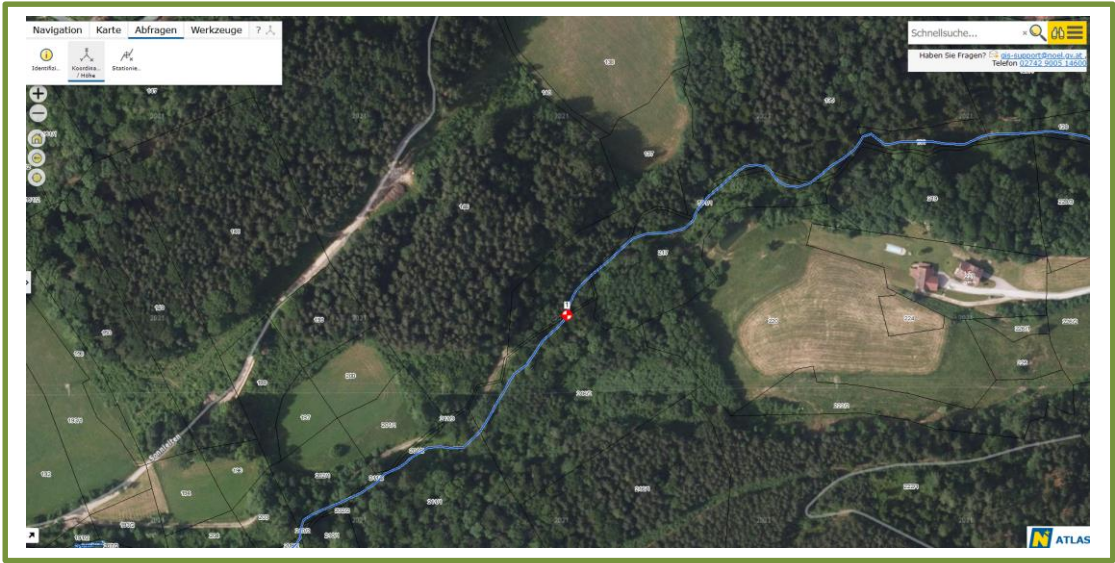
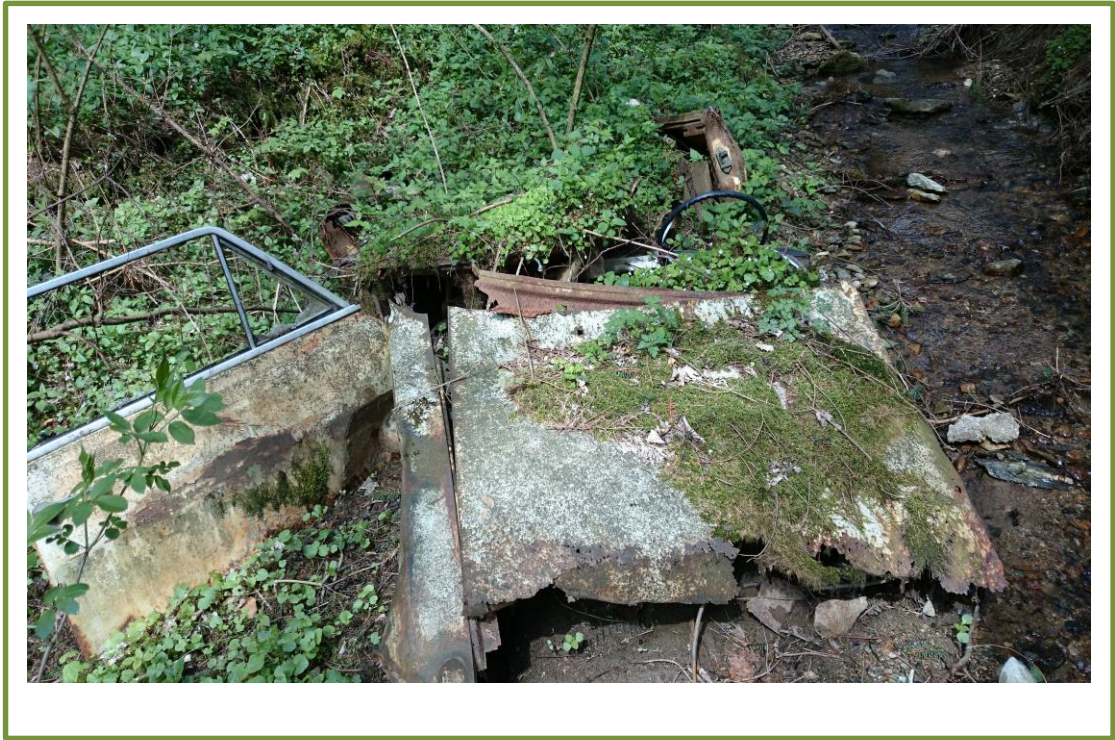
## MANGEL NR. 3

| Örtlichkeit:<br>Gundstücks<br>nummer | Übelstand | | | | | | Bauwerk Mangel | | | | | | Anmerkung<br>nähere Beschreibung |
|---|---|---|---|---|---|---|---|---|---|---|---|---|---|
| 216/2 | <input type="checkbox"/> | <input checked="" type="checkbox"/> | <input type="checkbox"/> | <input type="checkbox"/> | <input type="checkbox"/> | <input type="checkbox"/> | <input type="checkbox"/> | <input type="checkbox"/> | <input type="checkbox"/> | <input type="checkbox"/> | <input type="checkbox"/> | <input type="checkbox"/> | Müllablagerung<br>(Autowrack) |

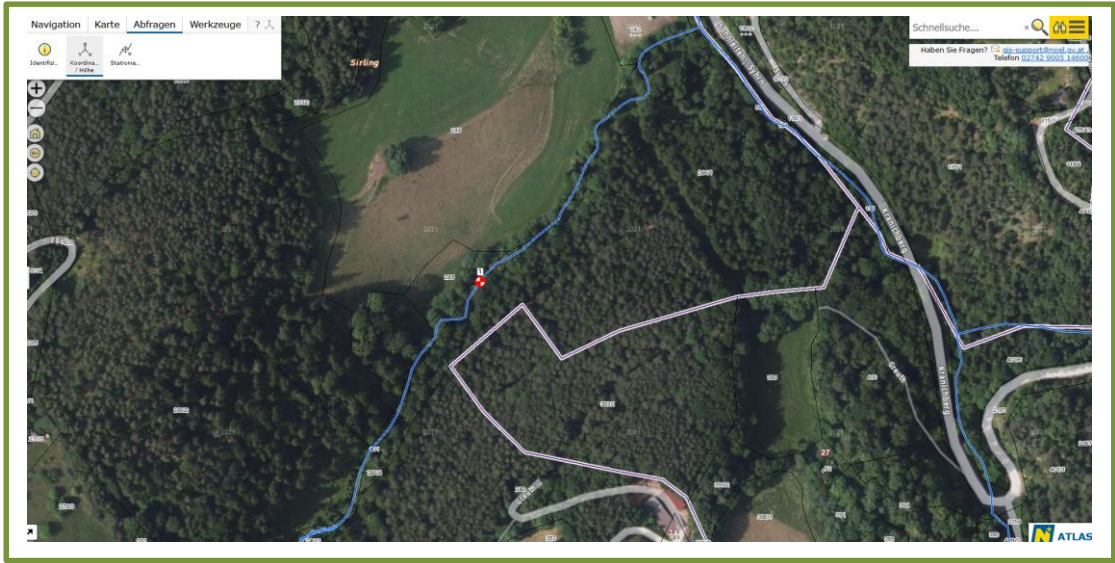
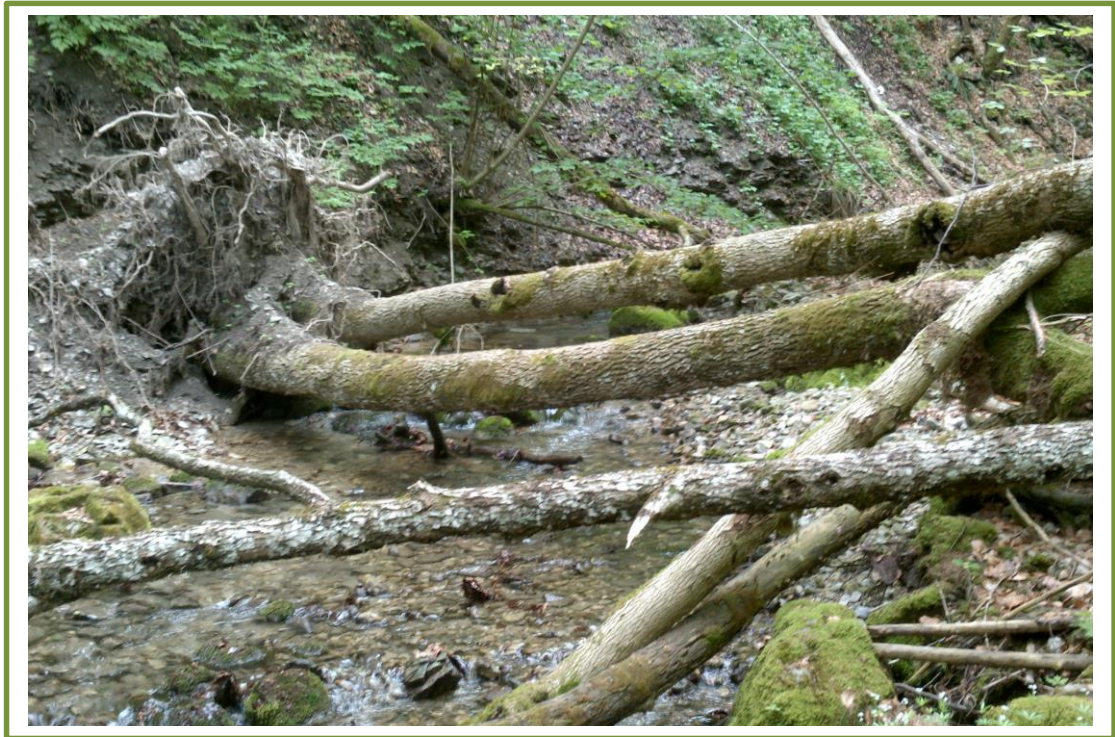
## MANGEL NR. 4

| Örtlichkeit:<br>Gundstücks<br>nummer | Übelstand | | | | | | Bauwerk Mangel | | | | | | Anmerkung<br>nähere Beschreibung |
|---|---|---|---|---|---|---|---|---|---|---|---|---|---|
| 202/2 | x | <input type="checkbox"/> | <input type="checkbox"/> | <input type="checkbox"/> | <input type="checkbox"/> | <input type="checkbox"/> | <input type="checkbox"/> | <input type="checkbox"/> | <input type="checkbox"/> | <input type="checkbox"/> | <input type="checkbox"/> | <input type="checkbox"/> | Wildholz |

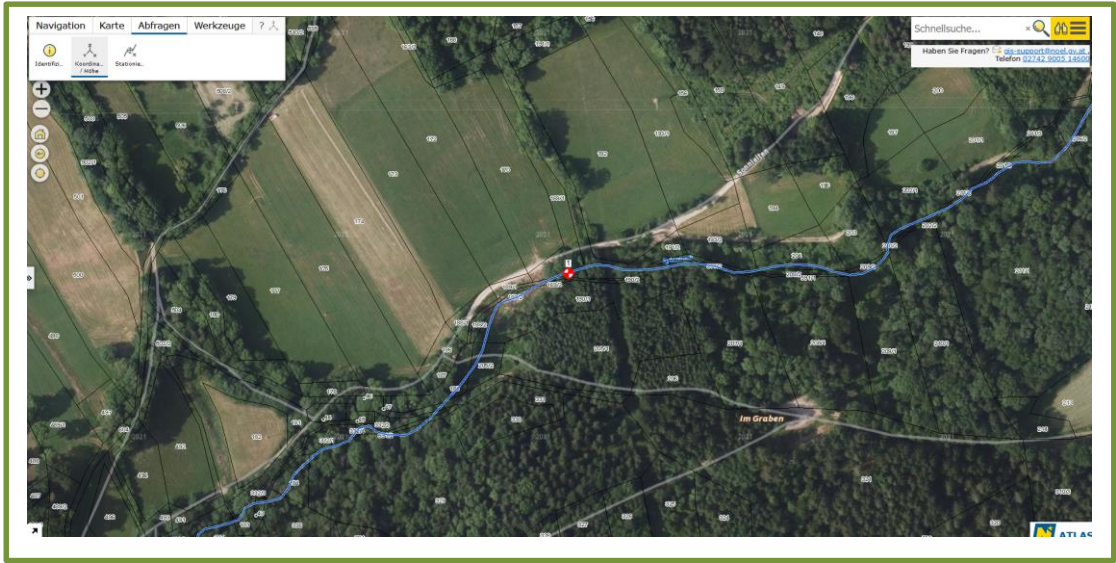
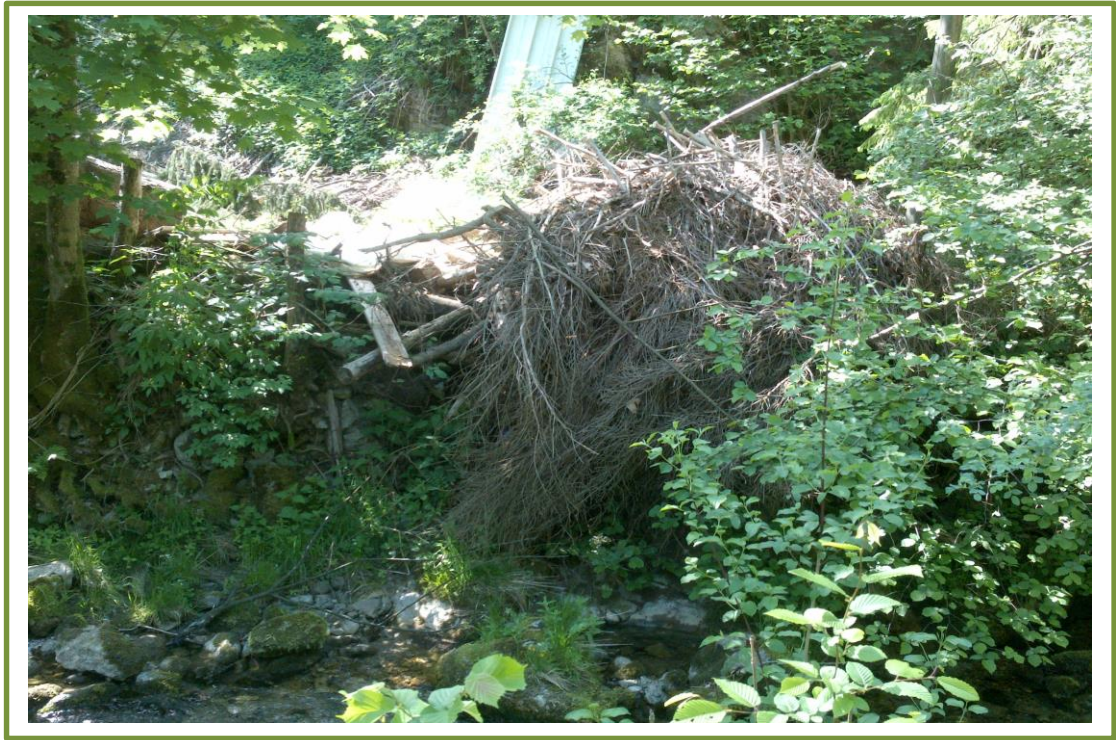
## MANGEL NR. 5

| Örtlichkeit:<br>Gundstücks<br>nummer | Übelstand | | | | | | Bauwerk Mangel | | | | | | Anmerkung<br>nähere Beschreibung |
|---|---|---|---|---|---|---|---|---|---|---|---|---|---|
| 169/1 | x | <input type="checkbox"/> | <input type="checkbox"/> | <input type="checkbox"/> | <input type="checkbox"/> | <input type="checkbox"/> | <input type="checkbox"/> | <input type="checkbox"/> | <input type="checkbox"/> | <input type="checkbox"/> | <input type="checkbox"/> | <input type="checkbox"/> | Rodungsabraum<br>im Hochwasserabflussbereich |

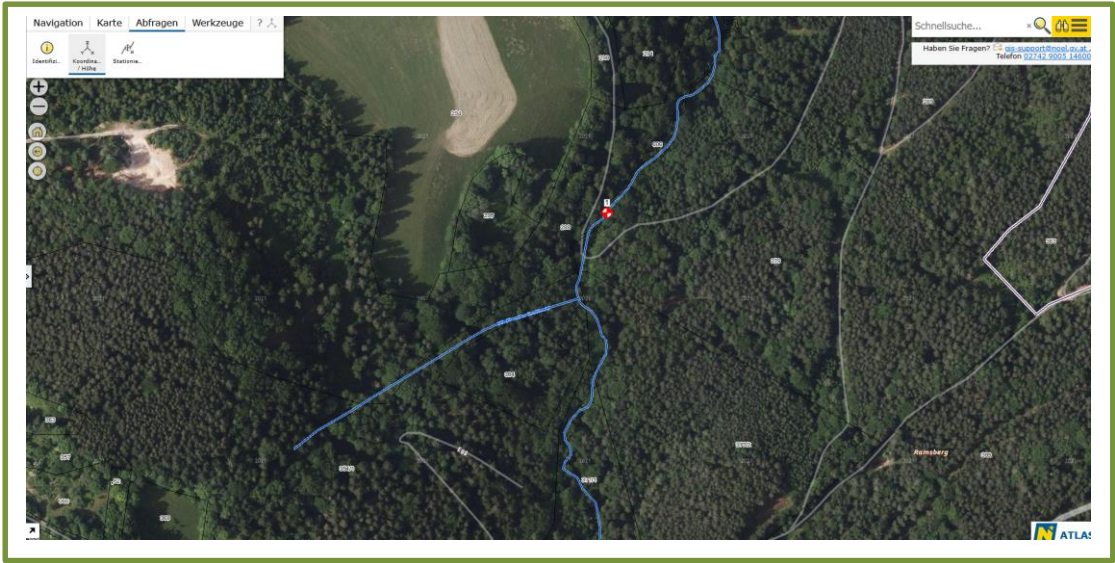
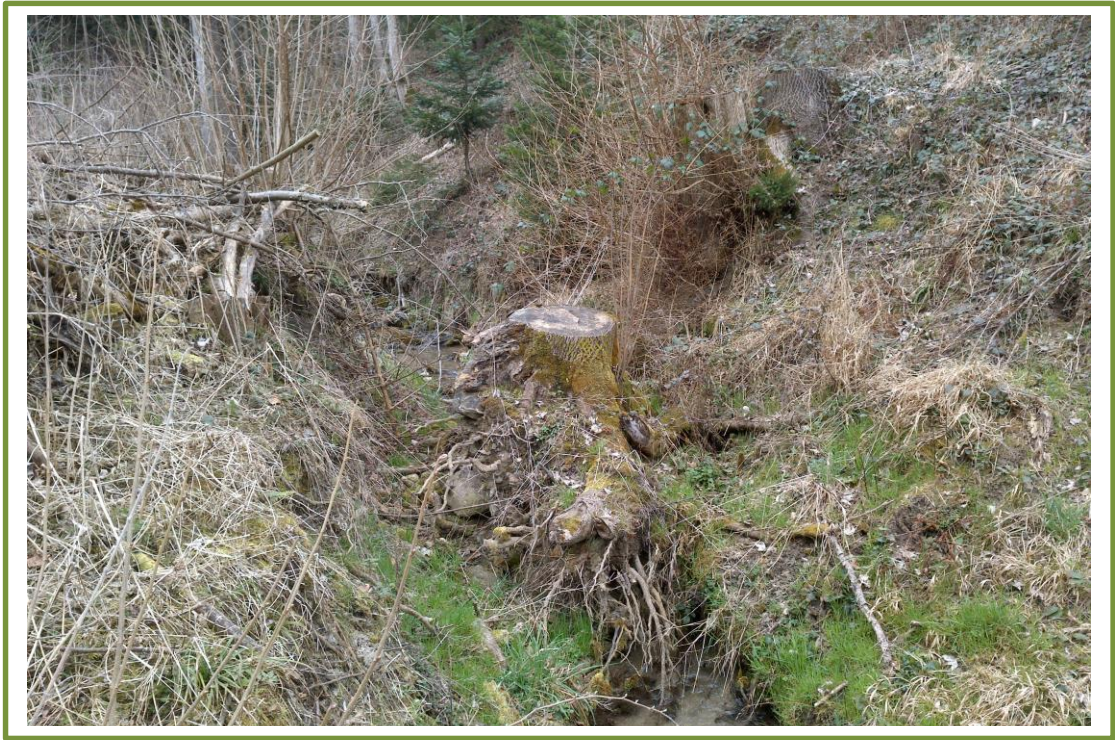
## MANGEL NR. 6

| Örtlichkeit:<br>Gundstücks<br>nummer | Übelstand | | | | | | Bauwerk Mangel | | | | | | Anmerkung<br>nähere Beschreibung |
|---|---|---|---|---|---|---|---|---|---|---|---|---|---|
| 190/1 | <input type="checkbox"/> | <input type="checkbox"/> | <input type="checkbox"/> | <input type="checkbox"/> | <input type="checkbox"/> | <input checked="" type="checkbox"/> | <input type="checkbox"/> | <input type="checkbox"/> | <input type="checkbox"/> | <input type="checkbox"/> | <input type="checkbox"/> | <input type="checkbox"/> | Abflusshemmender Wurzelstock |

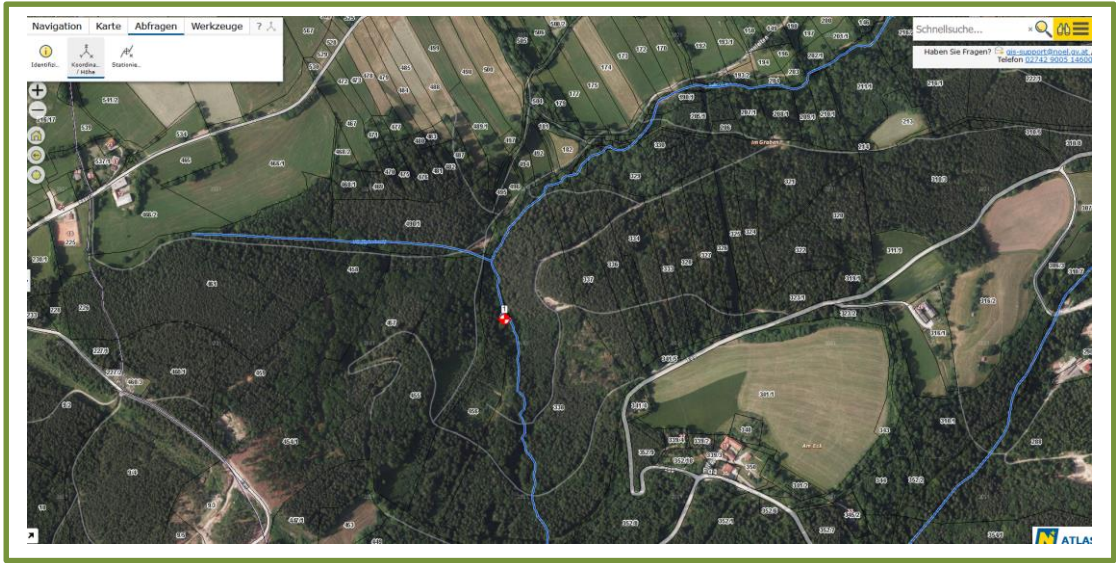
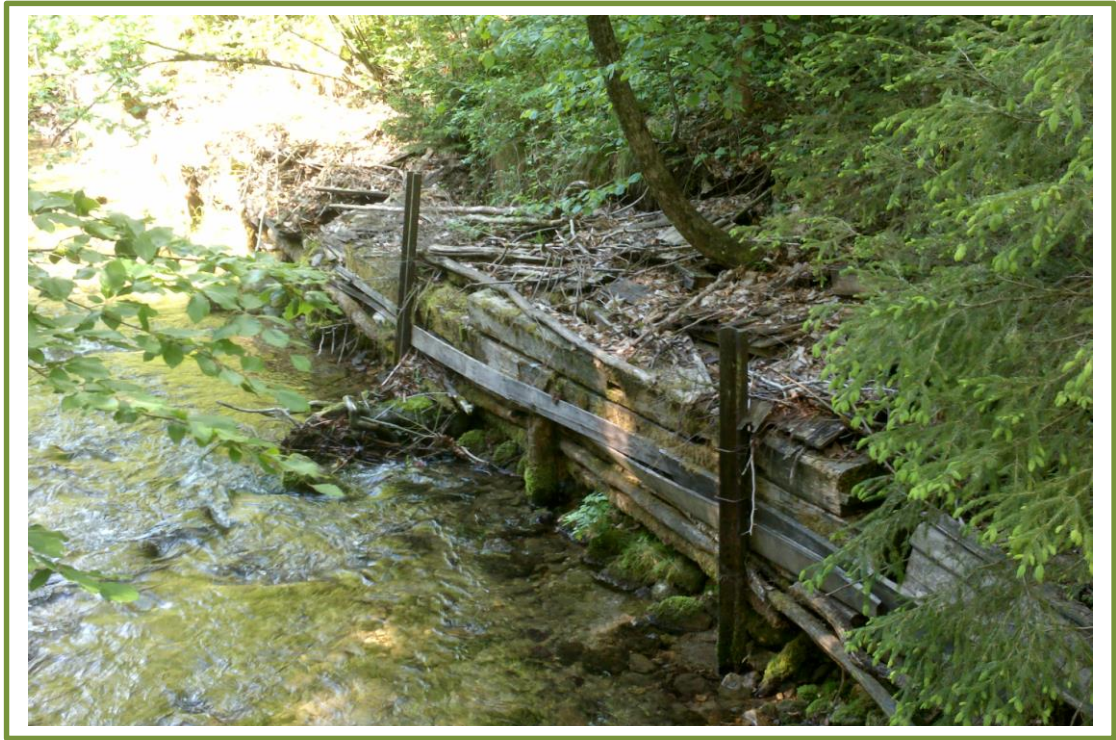
## MANGEL NR. 7

| Örtlichkeit:<br>Gundstücks<br>nummer | Übelstand | | | | | | Bauwerk Mangel | | | | | | Anmerkung<br>nähere Beschreibung |
|---|---|---|---|---|---|---|---|---|---|---|---|---|---|
| 205/2 | <input type="checkbox"/> | <input type="checkbox"/> | <input type="checkbox"/> | <input checked="" type="checkbox"/> | <input type="checkbox"/> | <input type="checkbox"/> | <input type="checkbox"/> | <input type="checkbox"/> | <input type="checkbox"/> | <input type="checkbox"/> | <input type="checkbox"/> | <input type="checkbox"/> | Ufersicherung<br>( nicht hochwassertauglich ) |

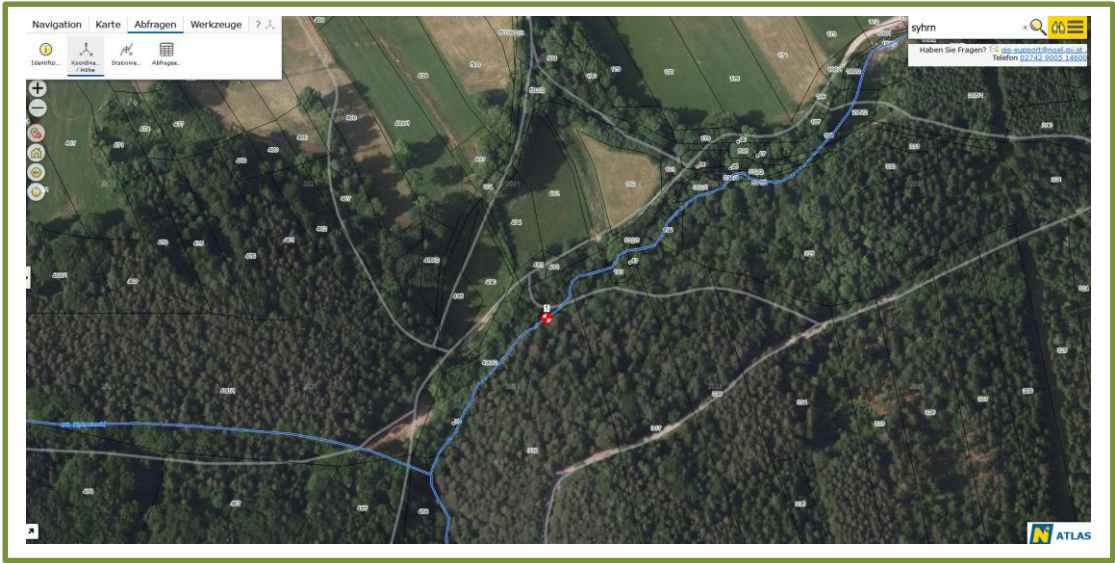
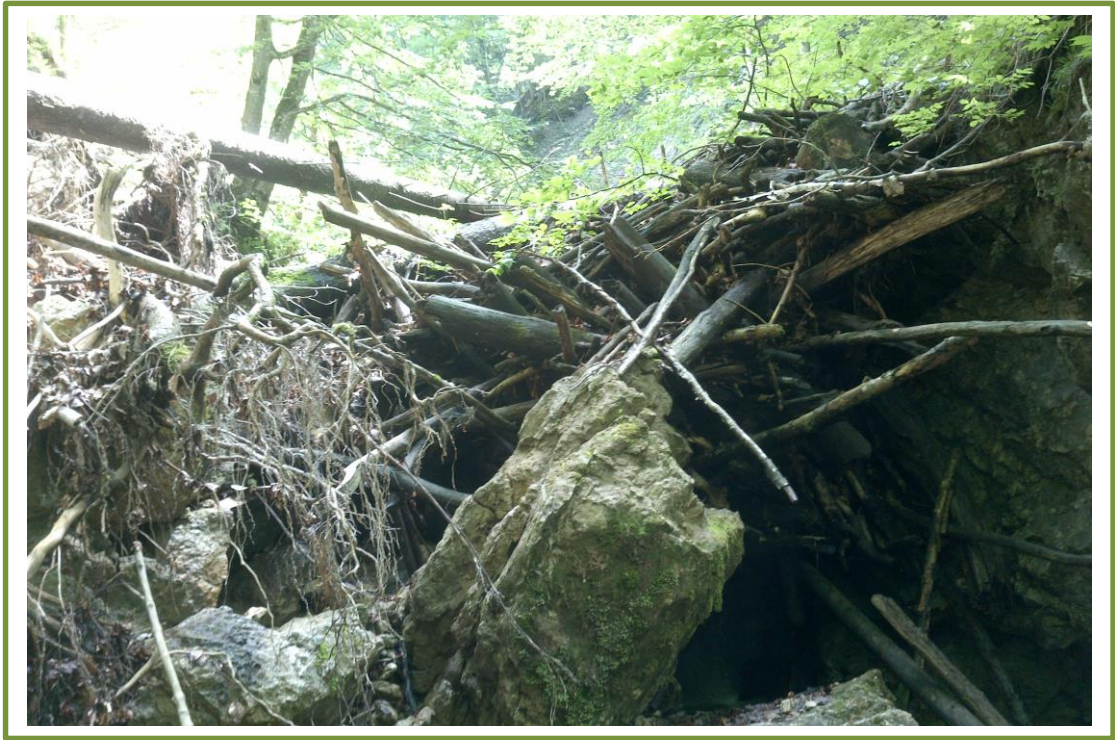
## MANGEL NR. 8

| Örtlichkeit:<br>Gundstücks<br>nummer | Übelstand | | | | | | Bauwerk Mangel | | | | | | Anmerkung<br>nähere Beschreibung |
|---|---|---|---|---|---|---|---|---|---|---|---|---|---|
| 490/2 | x | <input type="checkbox"/> | <input type="checkbox"/> | <input type="checkbox"/> | <input type="checkbox"/> | <input type="checkbox"/> | <input type="checkbox"/> | <input type="checkbox"/> | <input type="checkbox"/> | <input type="checkbox"/> | <input type="checkbox"/> | <input type="checkbox"/> | Verkläusung durch Wildholz |

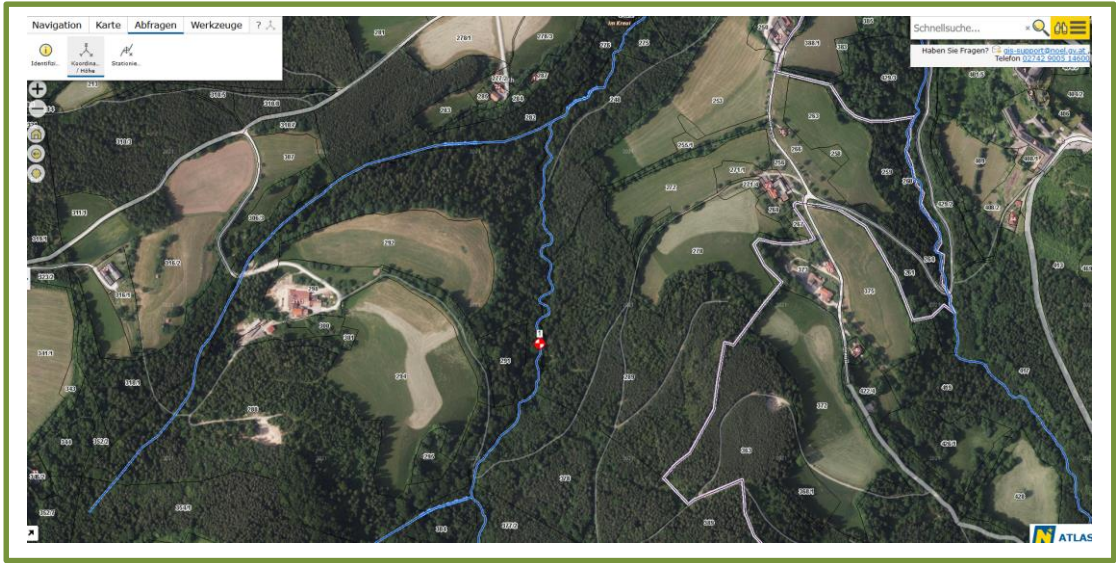
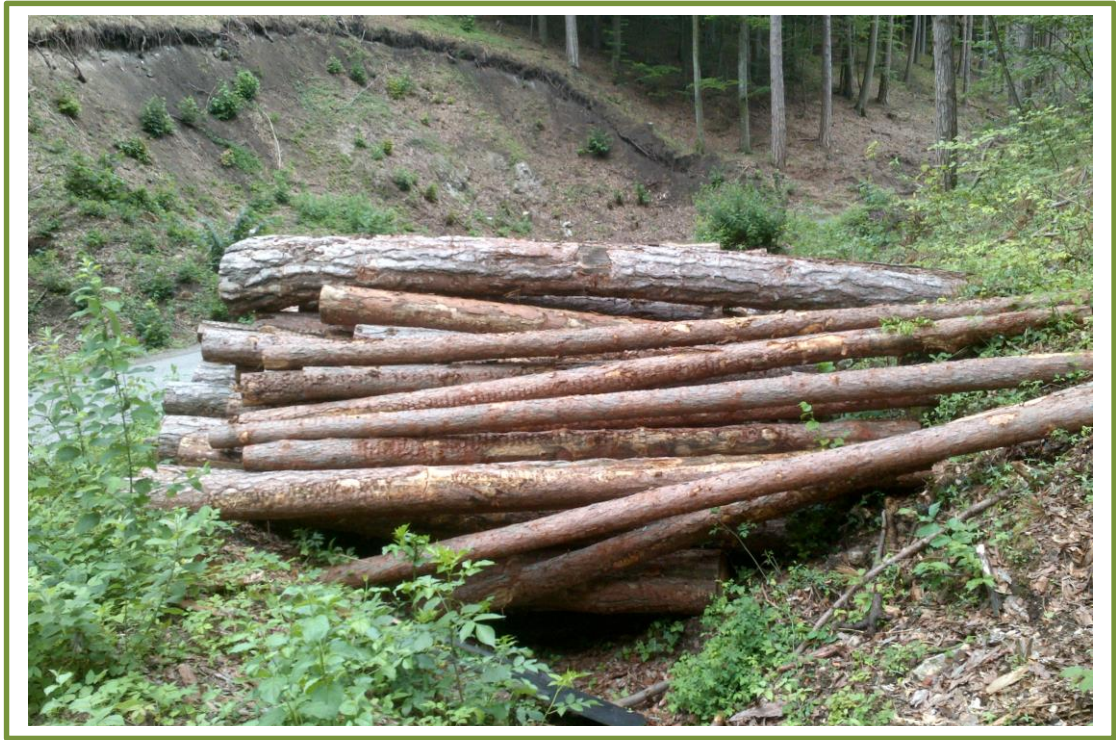
## MANGEL NR. 9

| Örtlichkeit:<br>Gundstücks<br>nummer | Übelstand | | | | | | Bauwerk Mangel | | | | | | Anmerkung<br>nähere Beschreibung |
|---|---|---|---|---|---|---|---|---|---|---|---|---|---|
| 338 | x | <input type="checkbox"/> | <input type="checkbox"/> | <input type="checkbox"/> | <input type="checkbox"/> | <input type="checkbox"/> | <input type="checkbox"/> | <input type="checkbox"/> | <input type="checkbox"/> | <input type="checkbox"/> | <input type="checkbox"/> | <input type="checkbox"/> | Holzablagerung über<br>Wildbach |

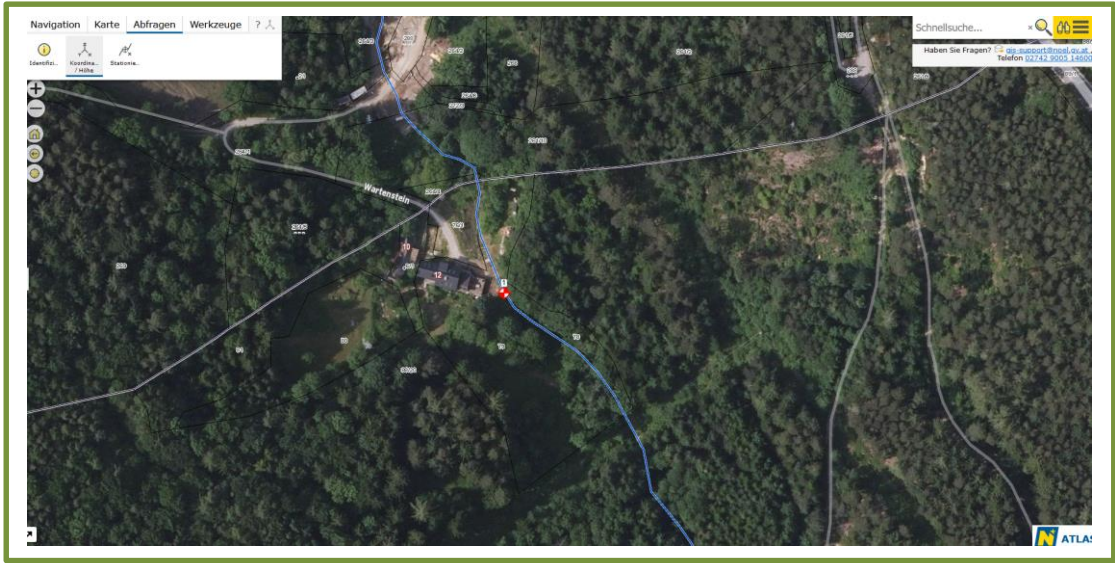
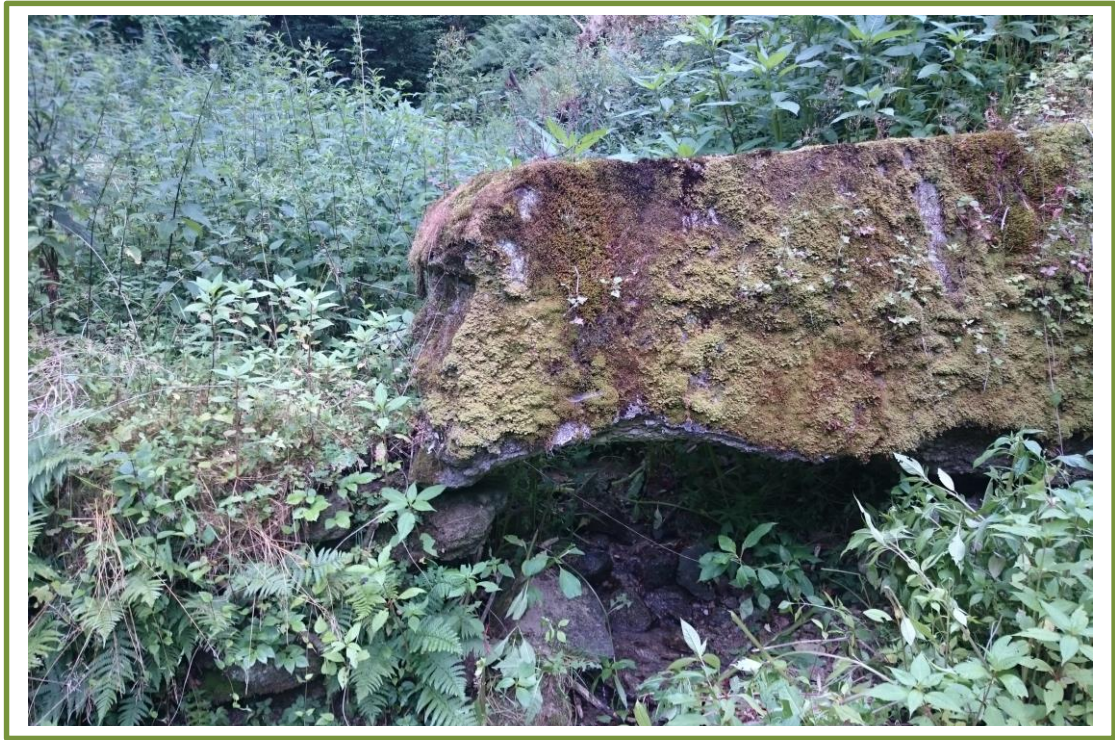
## MANGEL NR. 10

| Örtlichkeit:<br>Gundstücks<br>nummer | Übelstand | | | | | | Bauwerk Mangel | | | | | | Anmerkung<br>nähere Beschreibung |
|---|---|---|---|---|---|---|---|---|---|---|---|---|---|
| 456 | <input type="checkbox"/> | <input type="checkbox"/> | <input type="checkbox"/> | <input type="checkbox"/> | <input type="checkbox"/> | <input type="checkbox"/> | x | <input type="checkbox"/> | <input type="checkbox"/> | <input type="checkbox"/> | x | x | Zerstörte<br>Konsolidierungssperre |
